Wasserrechtsantrag Wasserwerk Hausen a.d.M.

Frühe Öffentlichkeitsbeteiligung

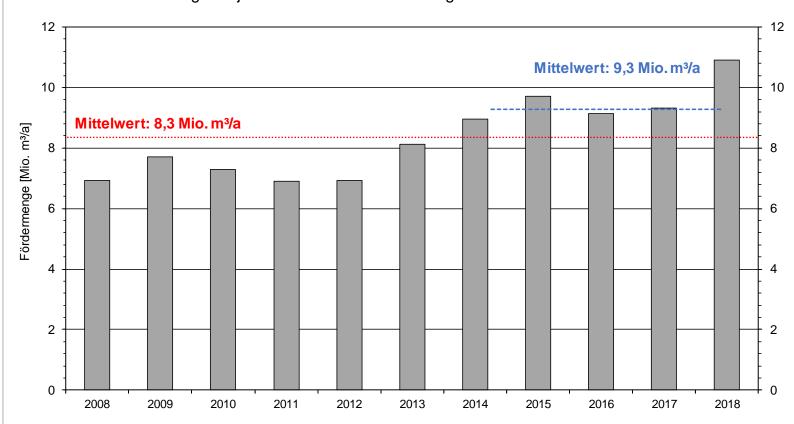
bnNETZE GmbH Entwicklung der jährlichen Gesamtfördermenge WW Hausen a.d.M. seit 2008

- Derzeitige wasserrechtliche Bewilligung Hausen a.d.M.
 (Befristung bis zum 31.12.2020):
 - 60.000 m³ pro Tag
 - 20.000.000 m³ pro Jahr
- Derzeit vorgesehene Antragsmengen (Gesamtbedarf bnNETZE):
 - 100.000 m³ pro Tag (Deckung Spitzenbedarf)
 - 20.000.000 m³ pro Jahr
 - Förderung unter Berücksichtigung Teilfördermenge WW
 Ebnet
- Alle vorhandenen, betriebsbereiten Brunnen sollen beantragt werden, zusätzlich geplante Neubauten A1 und C2

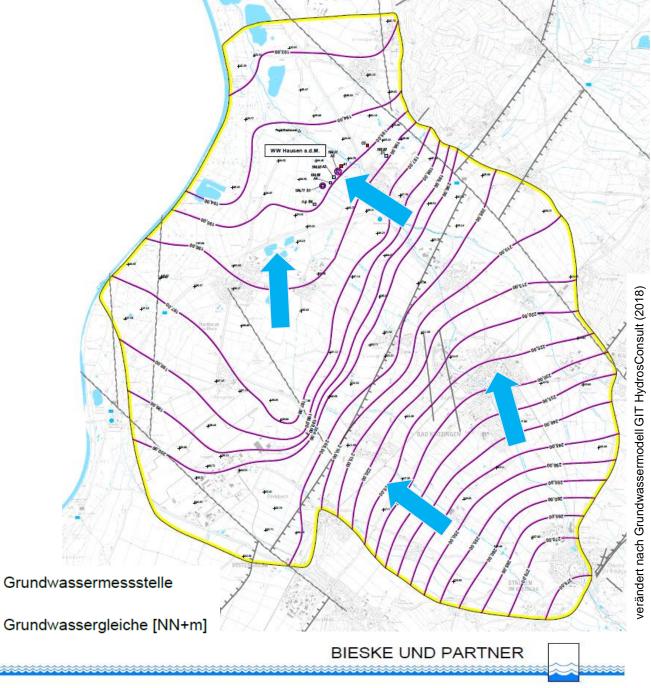
Grundwasserströmung

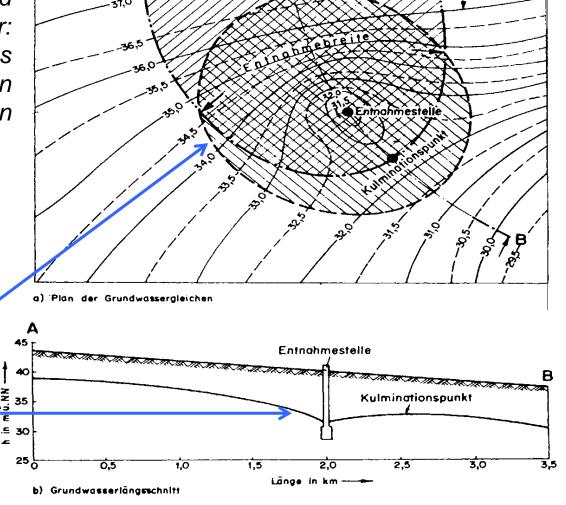
Einzugsgebiet & Absenkungsbereich

Abgrenzung von Einzugsgebiet und Absenkungstrichter: unterirdisches Einzugsgebiet von Brunnenanlagen

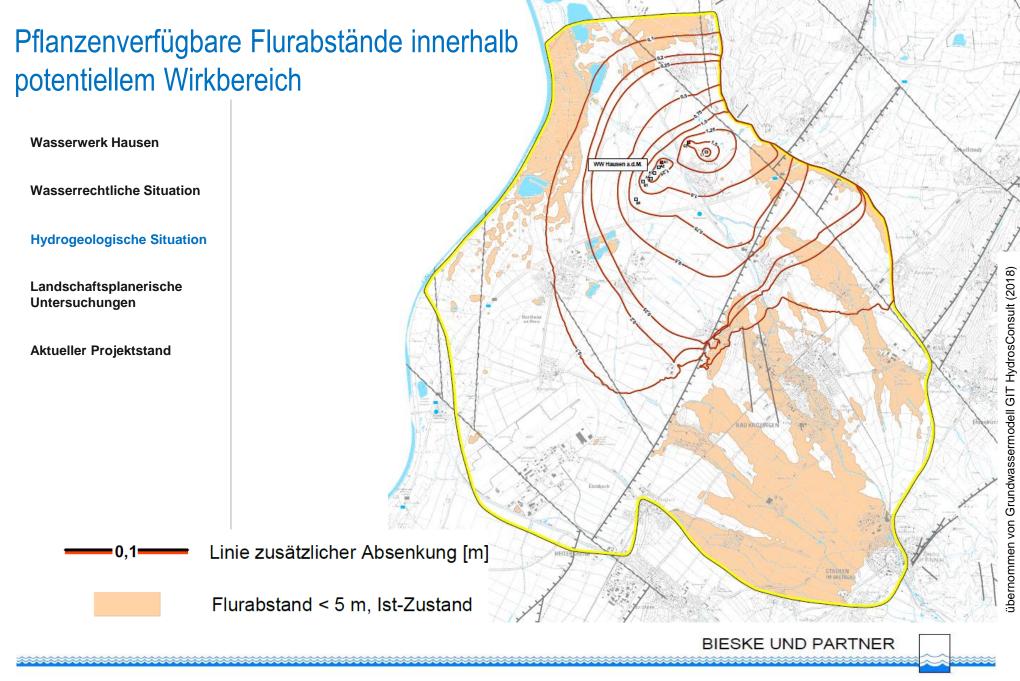
Grundwasser aleiche

Der Absenkungstrichter ist der potentiell ökologische Wirkbereich einer Grundwasserentnahme → Veränderungen zum Ist-Zustand?

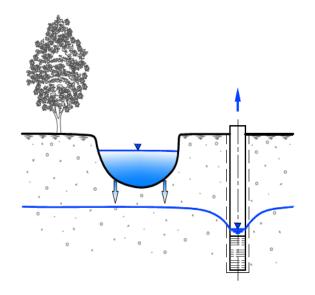
Von Förderung entkoppelte, gravitative Versickerung

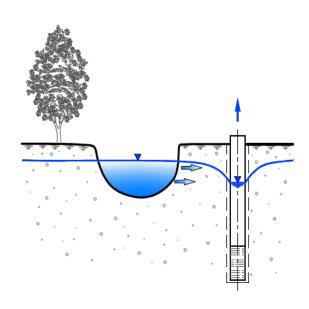
Von Förderung potentiell beeinflusste Versickerung

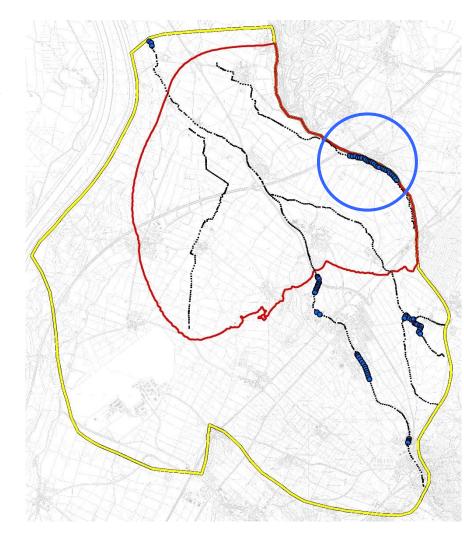
- Pot. Wechselwirkungen auf pot. Wirkbereich der Grundwasserentnahme beschränkt
- Simulationsergebnis für derzeitigen Untersuchungsraum (vgl. Abbildung): überwiegend entkoppelte Verhältnisse (Niveau Grundwasser unterhalb von Gewässersohle)
- Ausstehend: Detailauswertungen weiterer
 Fließgewässer
- Wechselwirkungen
 grundsätzlich von geringerer
 Bedeutung, abschließende
 Bewertung in UVP

Modellgebiet

pot. Wirkbereich (zus. Absenkung > 0,1 m)

- Grundwasser < Gewässersohle
- Grundwasser > Gewässersohle
